Ремонт мехатроника 7 ступенчатой коробки DSG 07 0AM

Автомобиль WV –PASSAT CC 1,8TSI 2009г.в пробег 10800км.

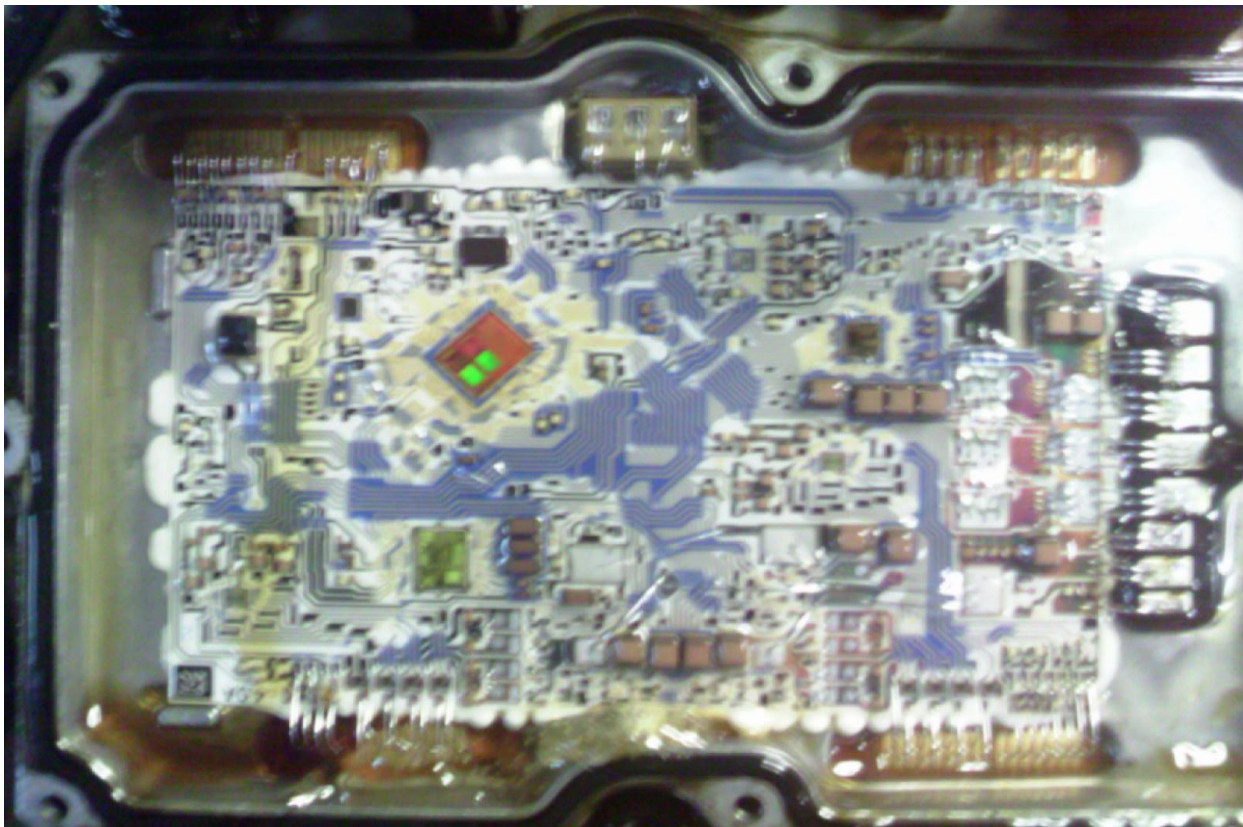
Под крышкой собственно находится сам эбу- сделан на керамике, так что ремонт практически не возможен.

При визуальном осмотре каких либо видимых повреждений не выявлено, поэтому был снят эл.мотор масляного насоса.(на который и были все подозрения)

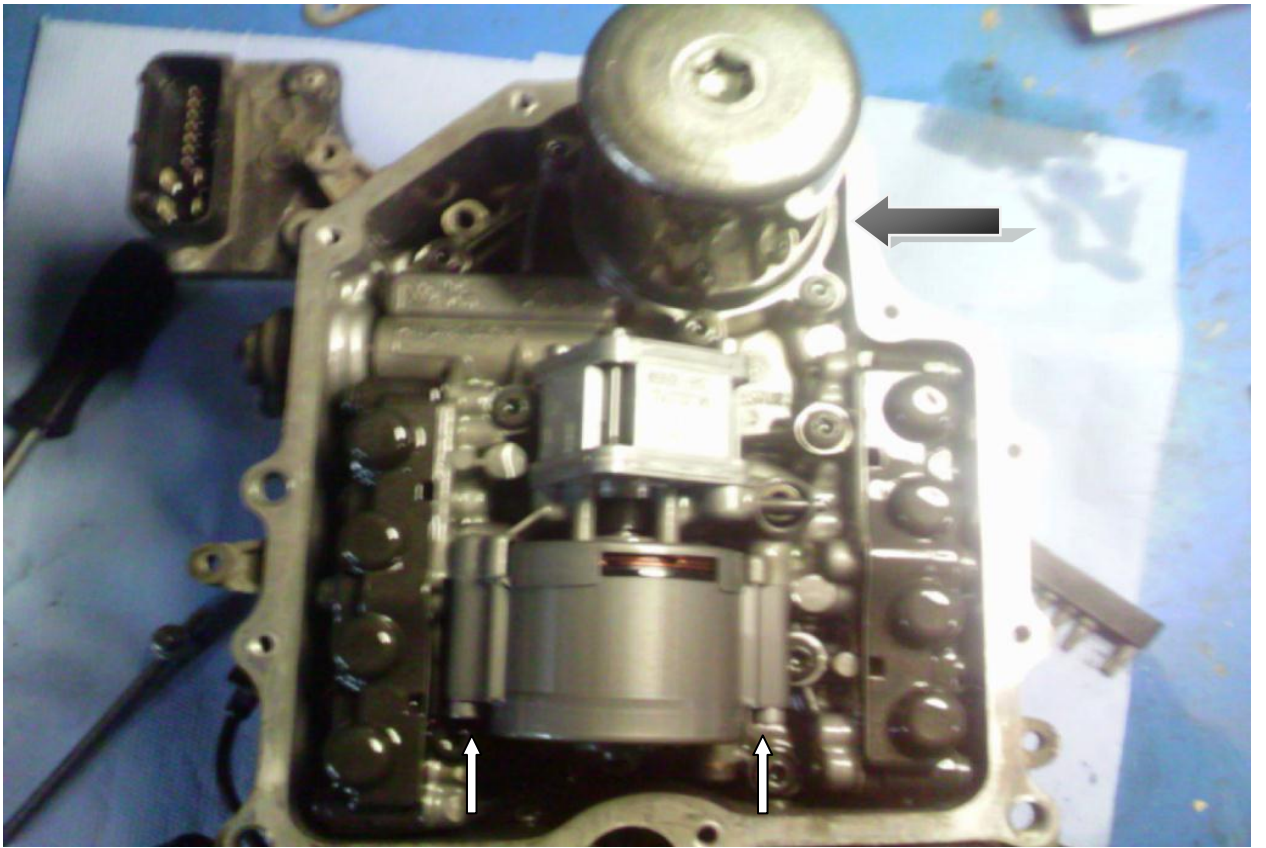
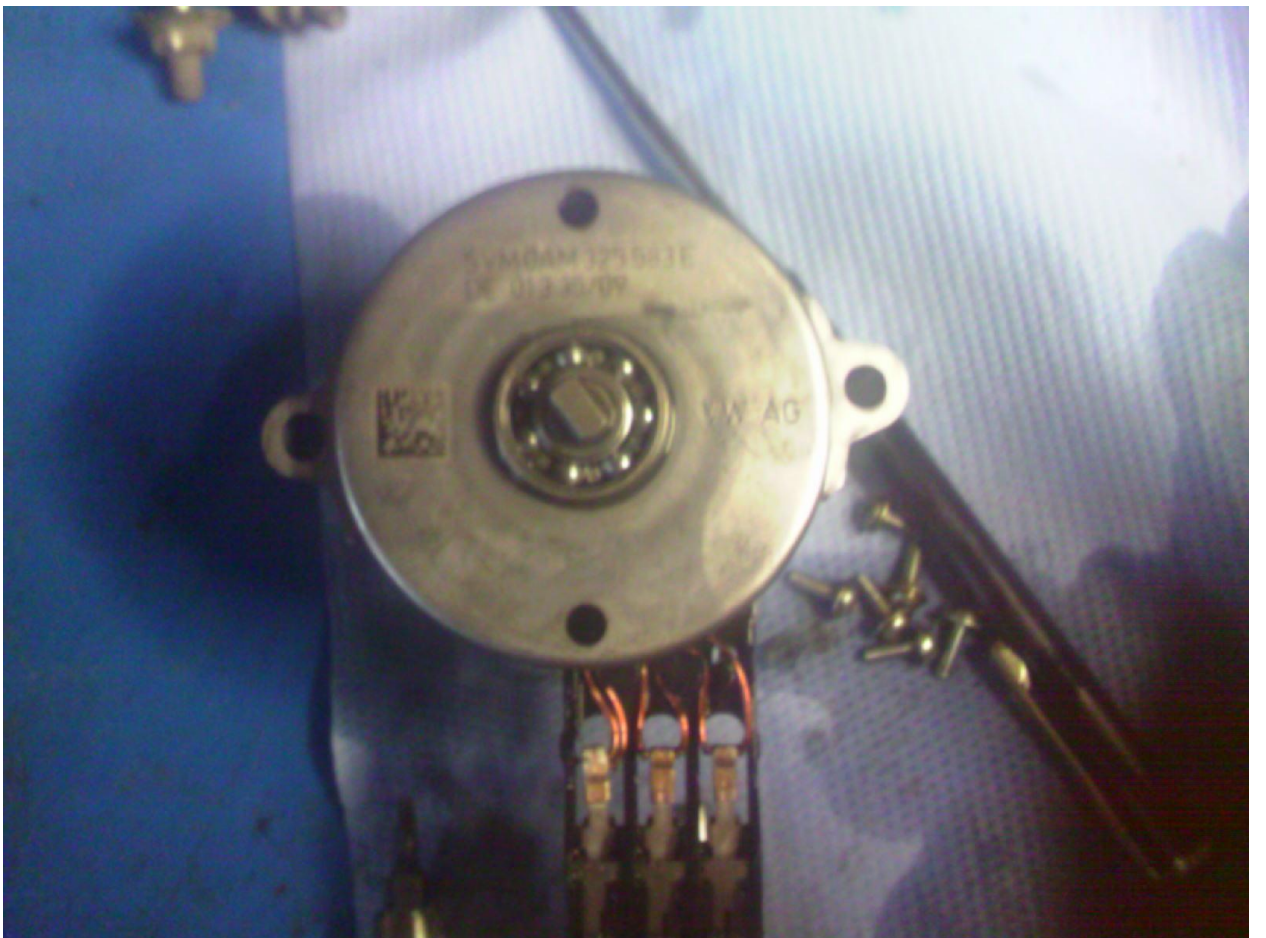
Проверка вращения масляного насоса и эл.двигателя, а так же проверка обмоток на пробой не выявила неисправности.

Поэтому решаю подключить эбу без эл.мотора. И опять сгорает предохранитель, т.е дело не в насосе и не в эл.двигателе ,а плате управления.

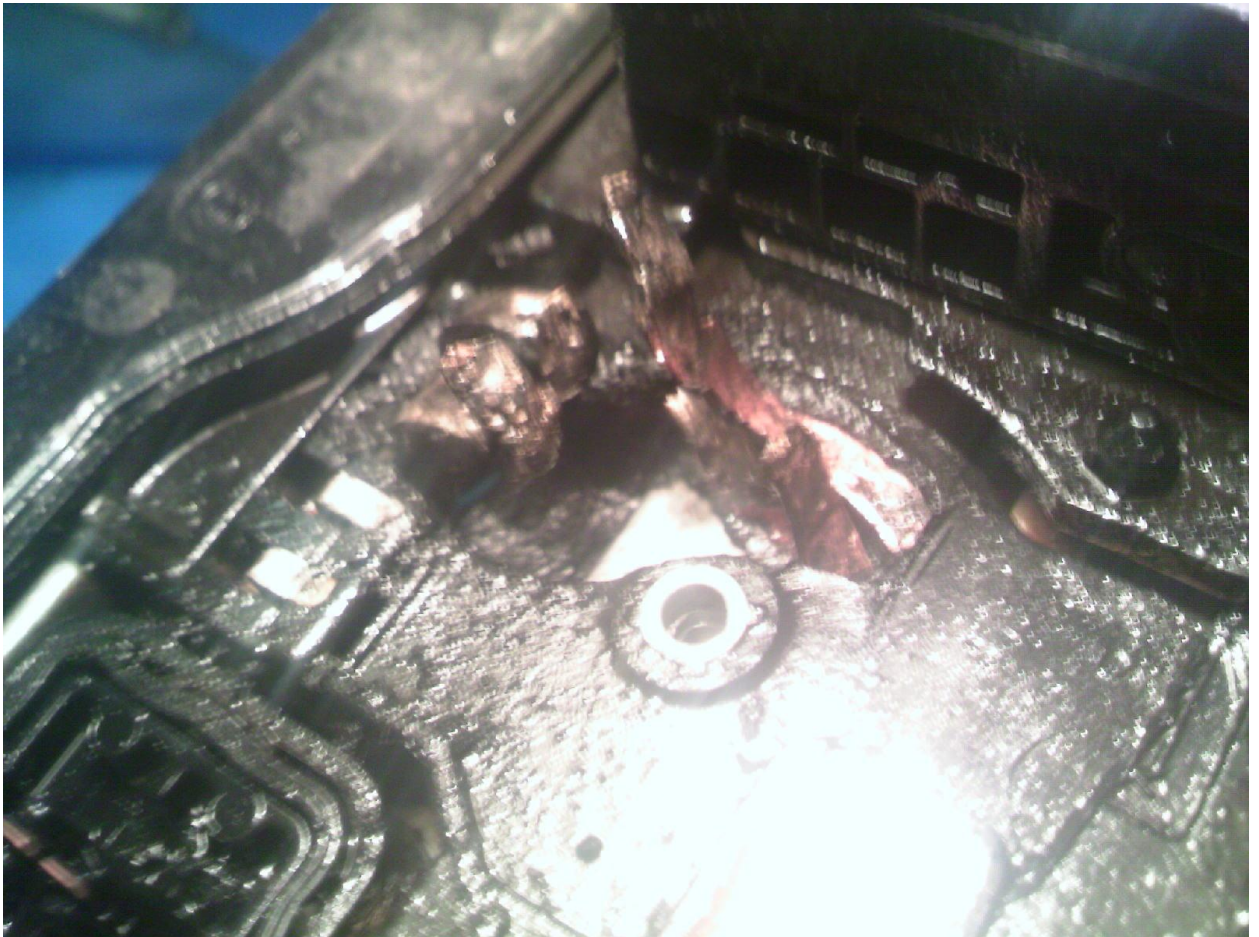
Перевернув плату нахожу проблему неисправности.(указана стрелкой) Пластмасса в этом месте вспучена и обуглена. В этом месте заводской контактной сваркой соединены проводники платы с разъемом.

Аккуратно вычистив, добираемся до проводников платы.

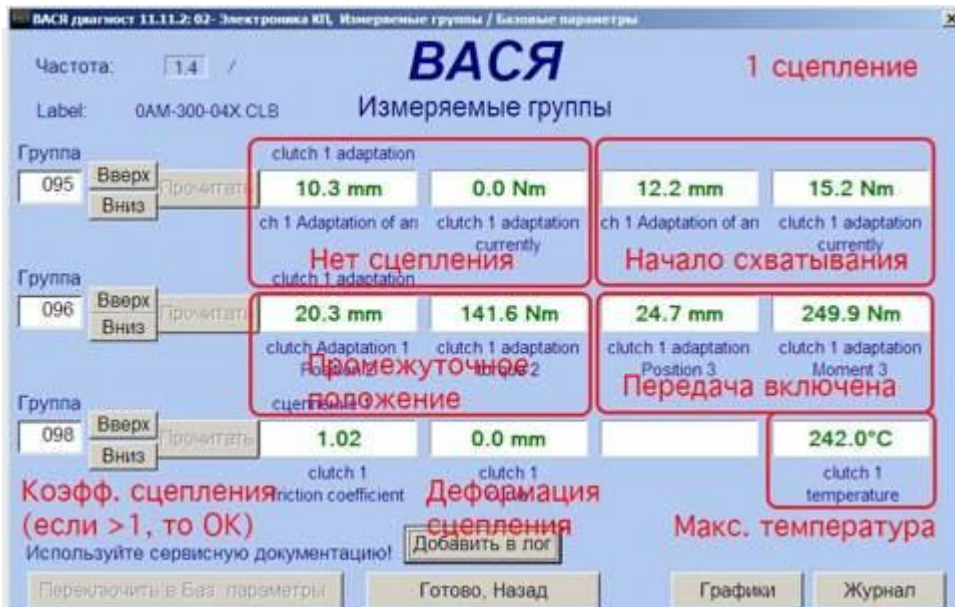
1 диск

2) Состояние дисков сцепления измеряется в группах 95, 96, 98 для первого диска и в группах 115, 116, 118 для второго. Если вычесть из конечного положения начальное, получим полный ход сцепления ($24,7 - 10,3 = 14,4$ мм для 1 диска). Также здесь надо обращать внимание на равномерность срабатывания. У меня, например, в промежуточном положении передается разный момент — 148 и 188 Нм.

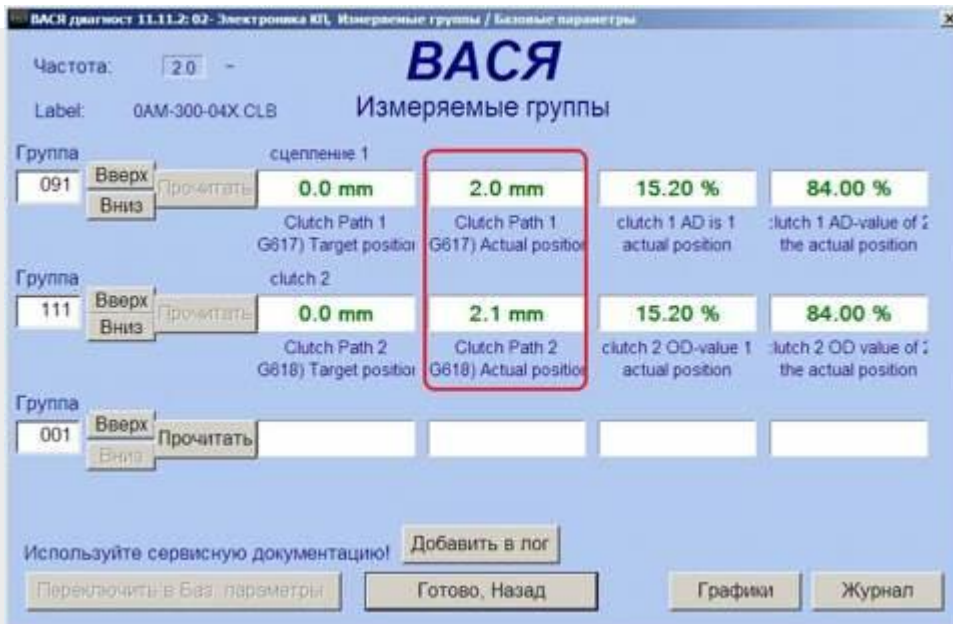
4) Выработка дисков сцепления, их начальное положение. Как только станет больше 7, выработка считается недопустимой. Группы 91 и 111 для 1 и 2 диска соответственно.

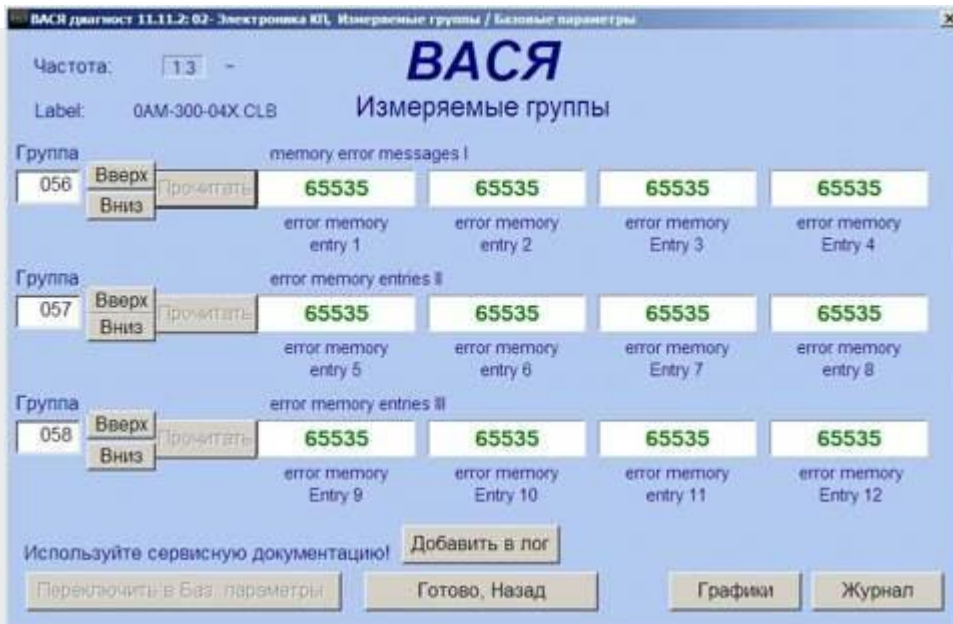
Ошибки мехатроника

5) Ошибки мехатроники. Если в каналах 56, 57 и 58 пусто (значение 65535), то все ОК.
