Ремонт мехатроника 7 ступенчатой коробки DSG 07 0AM

Автомобиль WV –PASSAT CC 1,8TSI 2009г.в пробег 10800км.

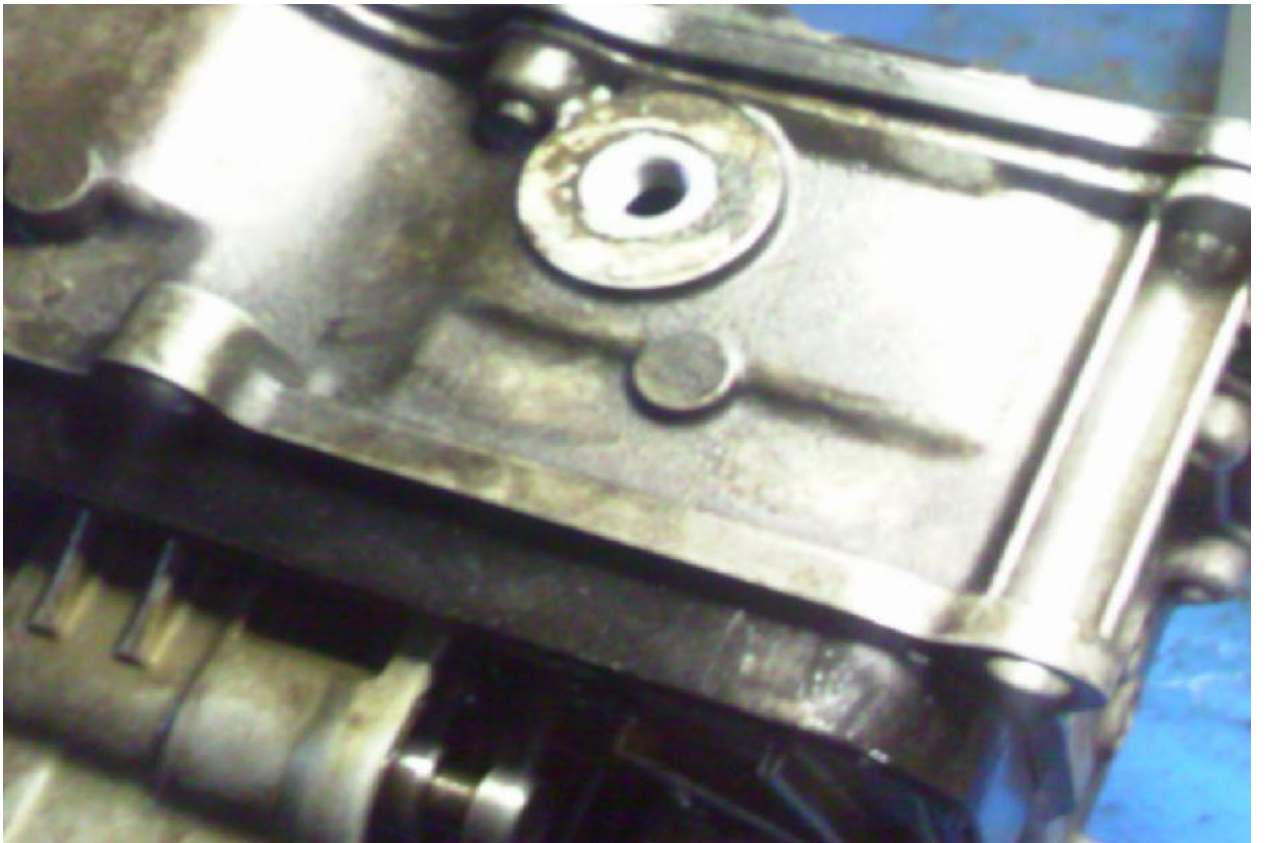
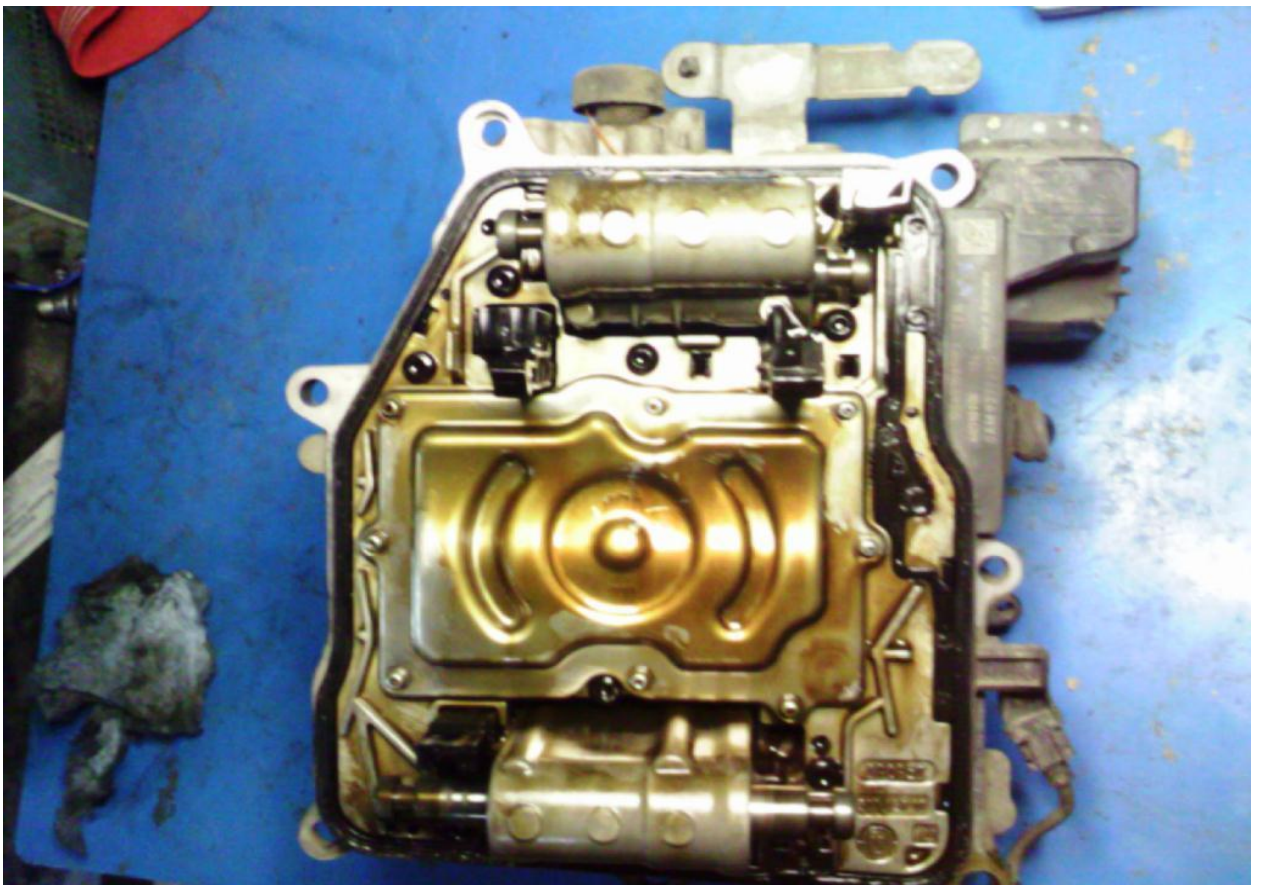
Под крышкой собственно находится сам эбу- сделан на керамике, так что ремонт практически не возможен.

6. Сливаем масло, открутив пробку. (1-1.1л) .

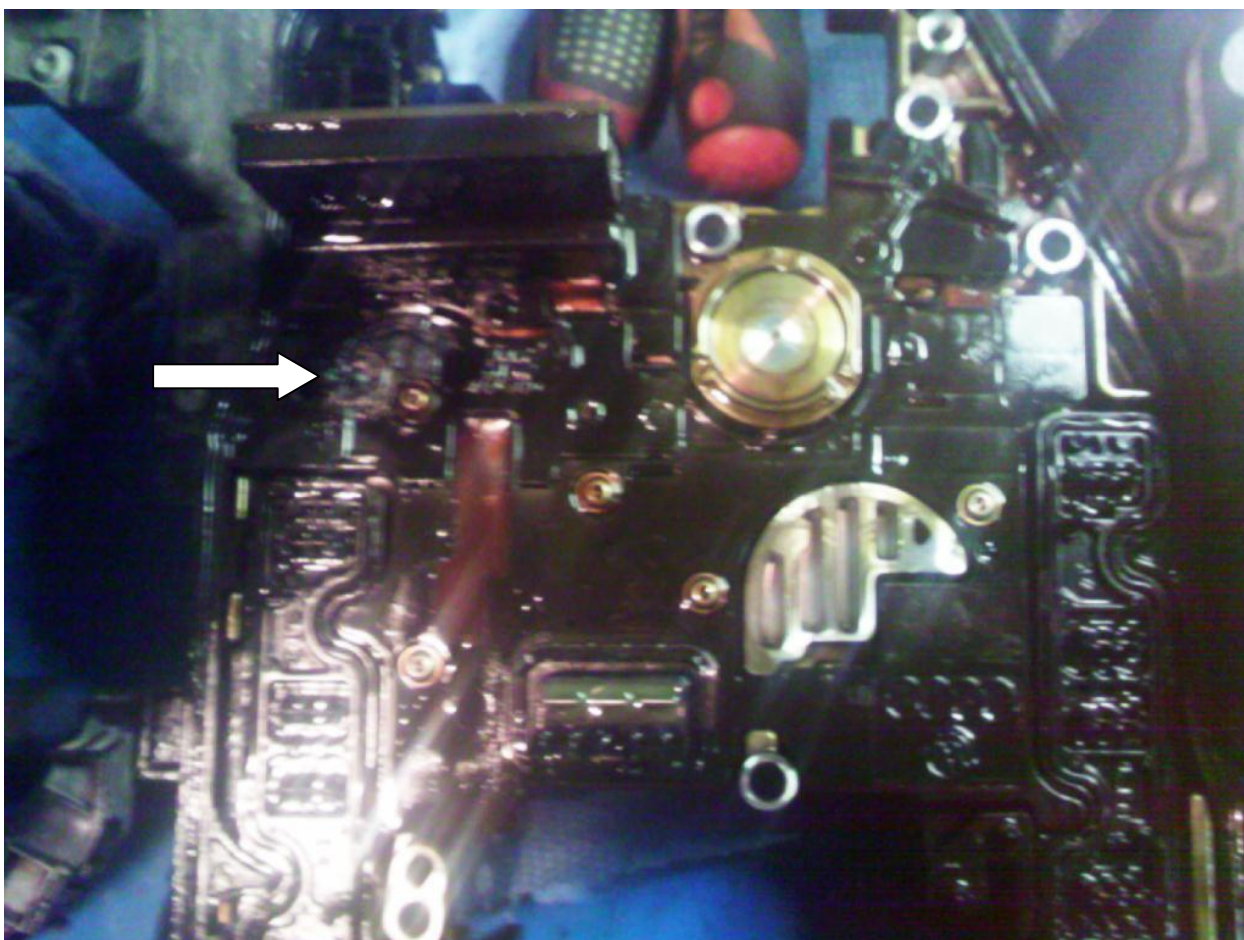
Перевернув плату нахожу проблему неисправности.(указана стрелкой) Пластмасса в этом месте вспучена и обуглена. В этом месте заводской контактной сваркой соединены проводники платы с разъемом.

6.Дальше снимаем ,собственно плату управления от гидроблока.

Задвинуть штоки вилок до упора в корпус.

Открутив болты , аккуратно поддевать отвертками с каждой стороны. Датчики остаются на плате!!

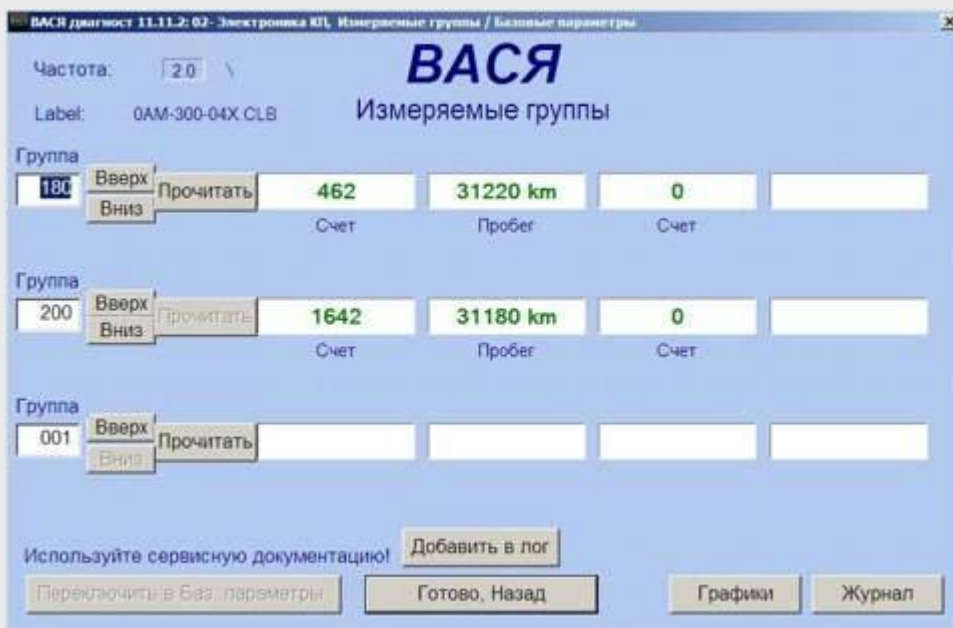
Число адаптаций

6) Число адаптаций. Сколько раз коробка перепрограммировала положение дисков. Каналы 180 и 200 для 1 и 2 диска соответственно.
